## A DÉCOUVRIR : *LA RESTAURATION DE RIVIERES*

### **Hélène FOUASSIER**

Chargée d'études Fédération du Val d'Oise pour la Pêche et la Protection du Milieu Aquatique

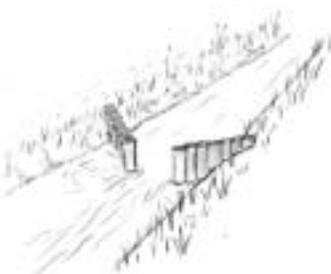
Déflecteurs opposés  
1ère année

Les zones d'accélération de courant ont été obtenues grâce à la mise en place de déflecteurs, petits ouvrages

directement implantés dans le lit de la rivière, en bois ou en pierres, jouant le rôle d'entonnoir. Quand le courant passe entre deux déflecteurs qui se font face, cela fait le même effet que lorsqu'on pince le bout d'un tuyau d'arrosage pour augmenter la pression.

Entre les deux déflecteurs le courant s'accélère et la vase est mise en suspension ; au contraire, à l'arrière de ceux-ci, le courant est lent et la vase se dépose. Quand la quantité est suffisante, la végétation se développe naturellement, dissimulant les aménagements au bout de trois à quatre années.

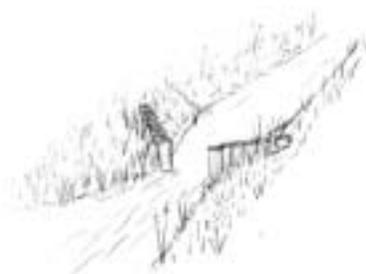
Déflecteurs opposés  
3ème année
